Campagne de production et test de nanosatellites étudiants

Centre Spatial Universitaire de Montpellier

CENTRE SPATIAL UNIVERSITAIRE

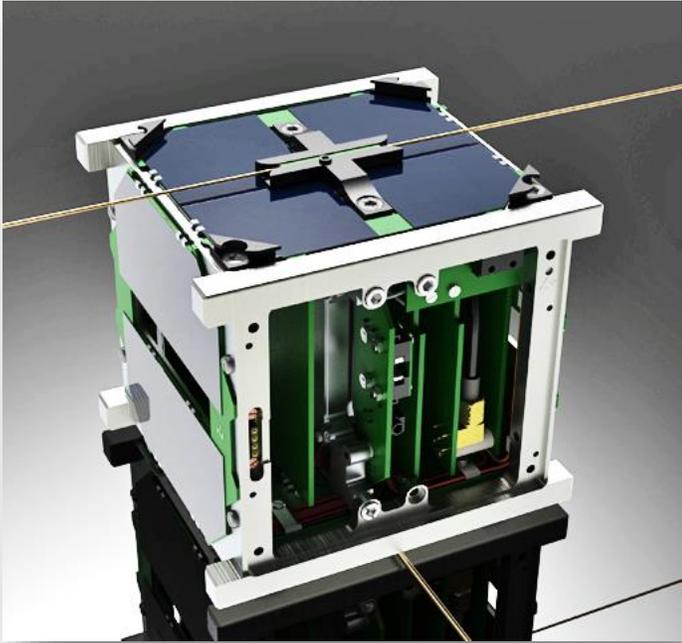
Nanosatellite:

Satellite de 1 → 10 kg

Charge utile < 500 g

Standard CubeSat

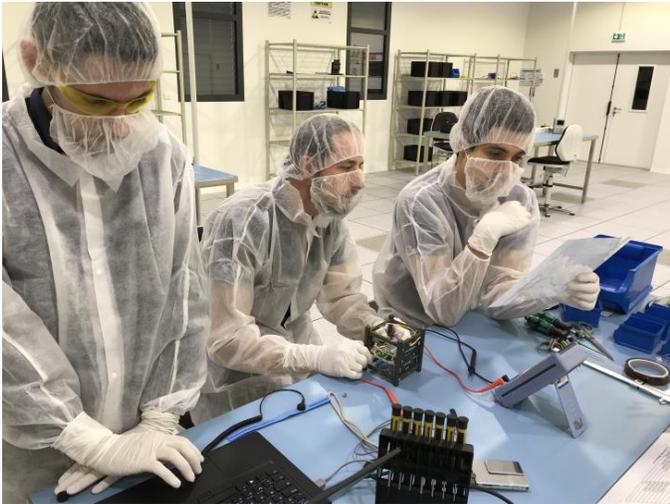
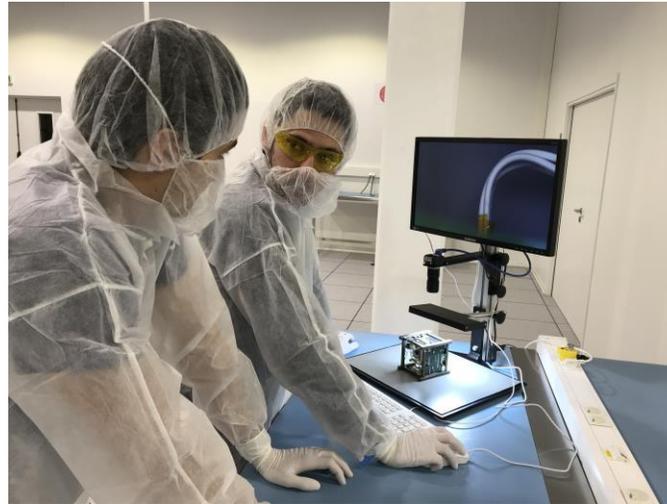
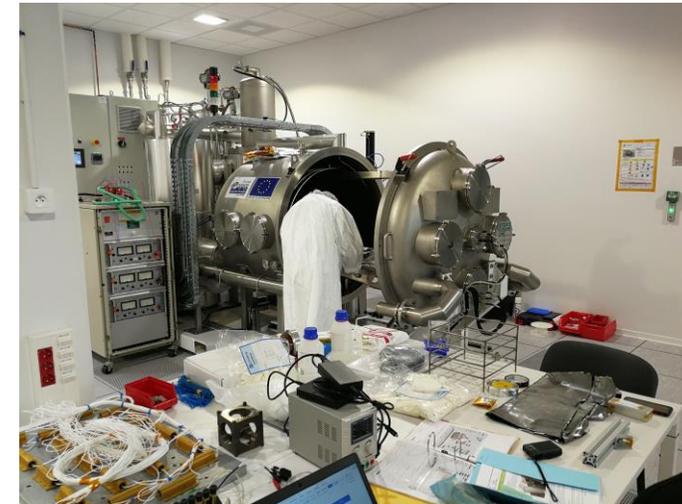
CAMPAGNE TYPE DE PRODUCTION ET TESTS

1. Intégration pas à pas + Inspections/Tests intermédiaires (Pesage, Torque ...)
2. Tests Fonctionnels (Modes nominaux, pannes, critiques... sortie boucles, auto-compatibilité)
3. Tests Performances (Conformité aux spécifications Système/Mission)
4. Tests Mission (Autonomie, Auto-diagnostic, Saturation de mémoire, Pics conso...)
5. Tests Opérationnels (avec la station sol) (acquitter/executer d'une télécommande)
6. Tests Environnementaux (Vide thermique: dégazage, cyclage)
7. Test d'intégration satellite-deployer (Dimensions du satellite)
8. Test Vibrations (Sinus et aléatoire)

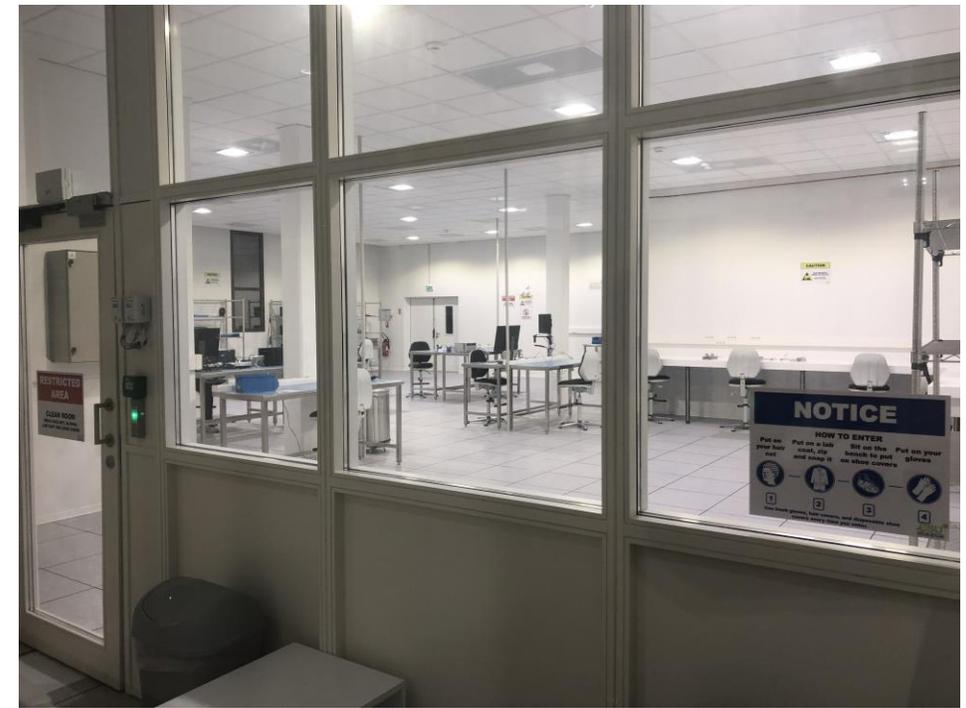
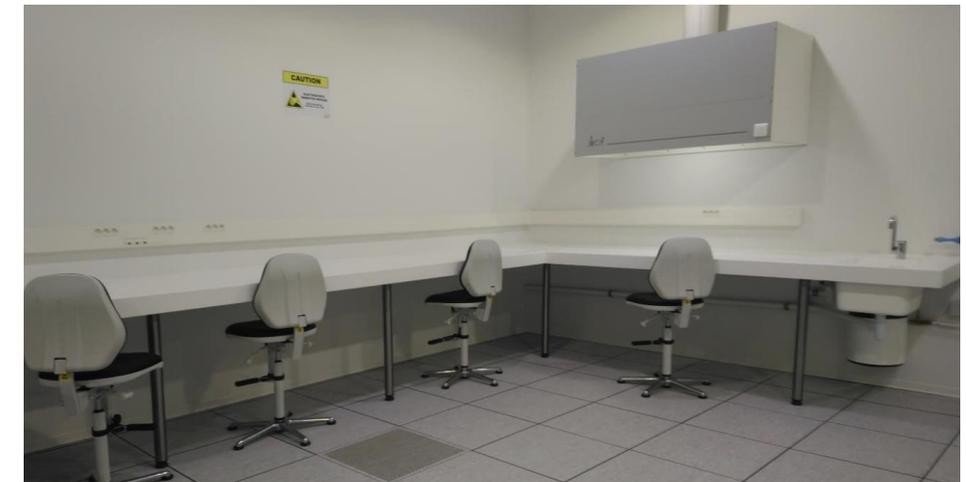
NOTRE SALLE PROPRE

- Salle AIT ISO 8 - 200 m² - 4 m de hauteur
- 9 paillasses en binôme + 3 poste individuels
- Hotte aspirante
- Utilisation du L au V – 7/7j (test)
- Horaires utilisation: 9h à 17h - 24/24h (tests)
- Sol anti-ESD
- Consignes selon ECSS:
 - T = 22°C +/- 3 °C
 - HR = 55 +/- 10 %
- Salle tests ISO 8 (Airbus/Latécoère) 185 m²

DEFAUTS DE CONCEPTION de la salle propre

- Menuiseries bois → Jeu fermeture des portes → sas bloqué → Maintenances fréquentes
- Hauteur sous plafond → Volume, Zones difficile d'accès pour le nettoyage
- Mesure/enregistrement en continu, mais pas d'export des données T° , HR et ΔP → Investissement
- Absence de comptage de particules → Investissement
- Piliers en ciment brut → peinture + installation d'échaffaudage
- Pas de signalétique d'urgence O_2 + Pas de maintenance du détecteur taux O_2 - déclenchement alarme – mise en évidence de lacune dans le process d'appel d'urgence
- Plan d'évacuation d'urgence erroné → tests des alarmes pas tous réalisés
- Panne de climatisation lors de la canicule → Absence de pièce de rechange sur place

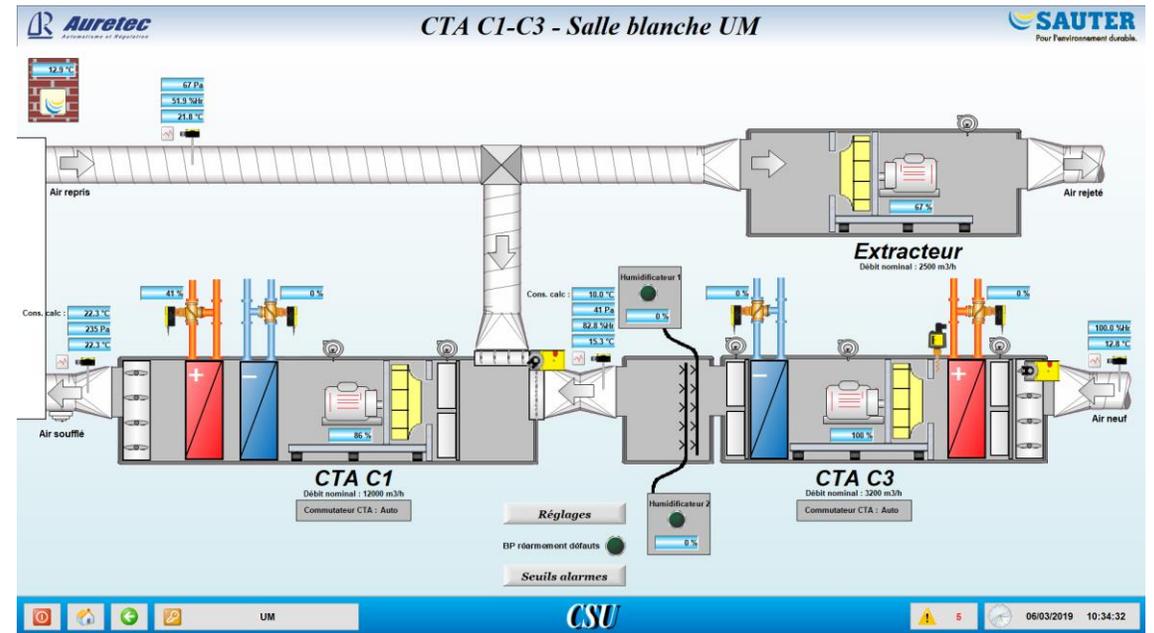
NOTRE CTA

- CTA air recyclé/air neuf
- Utilisation en continue (pas de mode nuit)
- Consommation majoritaire du bâtiment

DEFAUTS DE CONCEPTION de la CTA

Conception/Construction à bas coût/inadaptée

Obtention de la qualification ISO 8 au prix de:

⇒ Taux de brassage important

⇒ Consommation énergétique importante

⇒ Vieillesse des filtres (remplacement anticipé et maintenance + fréquente)

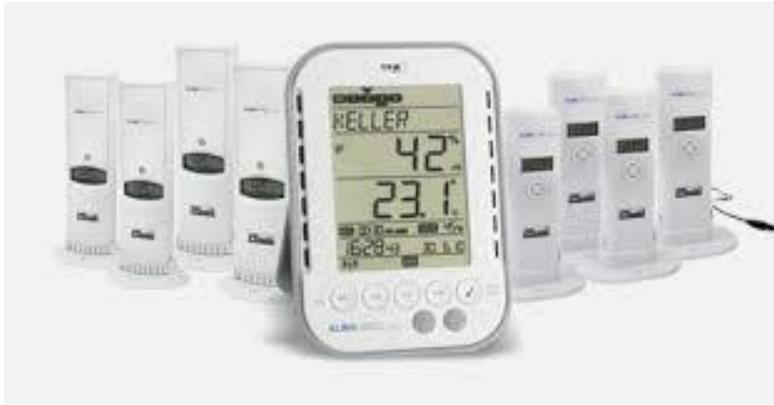
SURVEILLANCE SALLE PROPRE

Mise en place d'un dispositif de mesure de T°, HR et Point de rosée

En 8+1 points

Enregistrement permanent et horodaté

Pas de mesure 1 minute

Centralisé sur un ordinateur (KlimaLogg Pro)

Consultable à distance

Fixation des seuils d'alerte

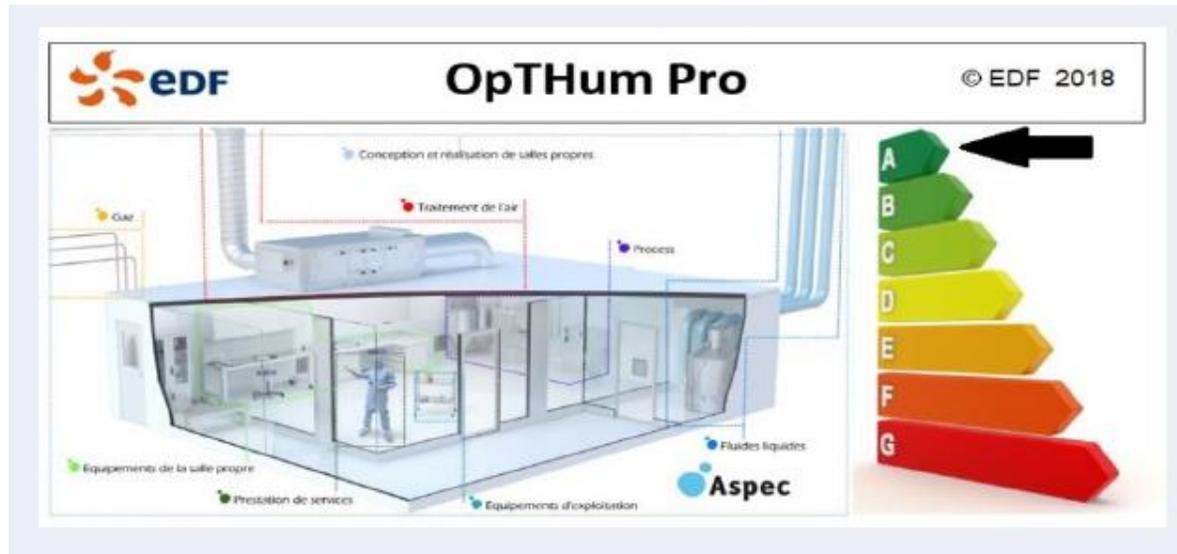
GESTION RAISONNEE

Optimisation des consommations de la CTA gérée en T et HR

Logiciel OpTHum Pro © EDF
